Département de l'ISERE
Commune de Cras

P.L.U. Plan Local d'Urbanisme

**RAPPORT DE PRESENTATION
annexes**

CARTE DES ALÉAS NATURELS PRÉVISIBLES

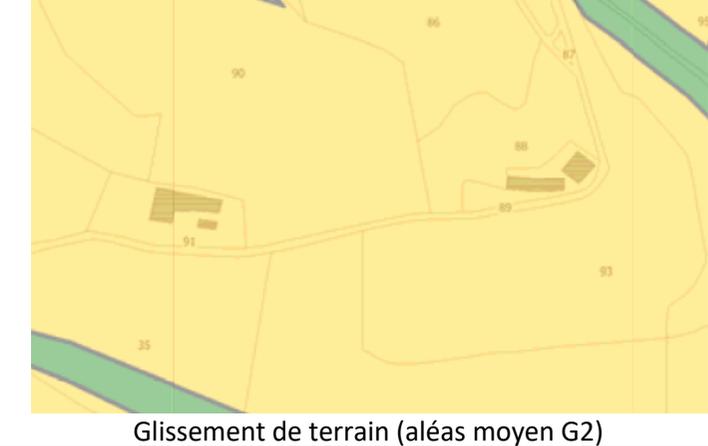
<p>Extrait cadastre for site 1 D2. The map shows parcel 91 (shaded) and parcel 35. A road labeled 'de' is visible. A dashed line indicates a boundary or road edge.</p>

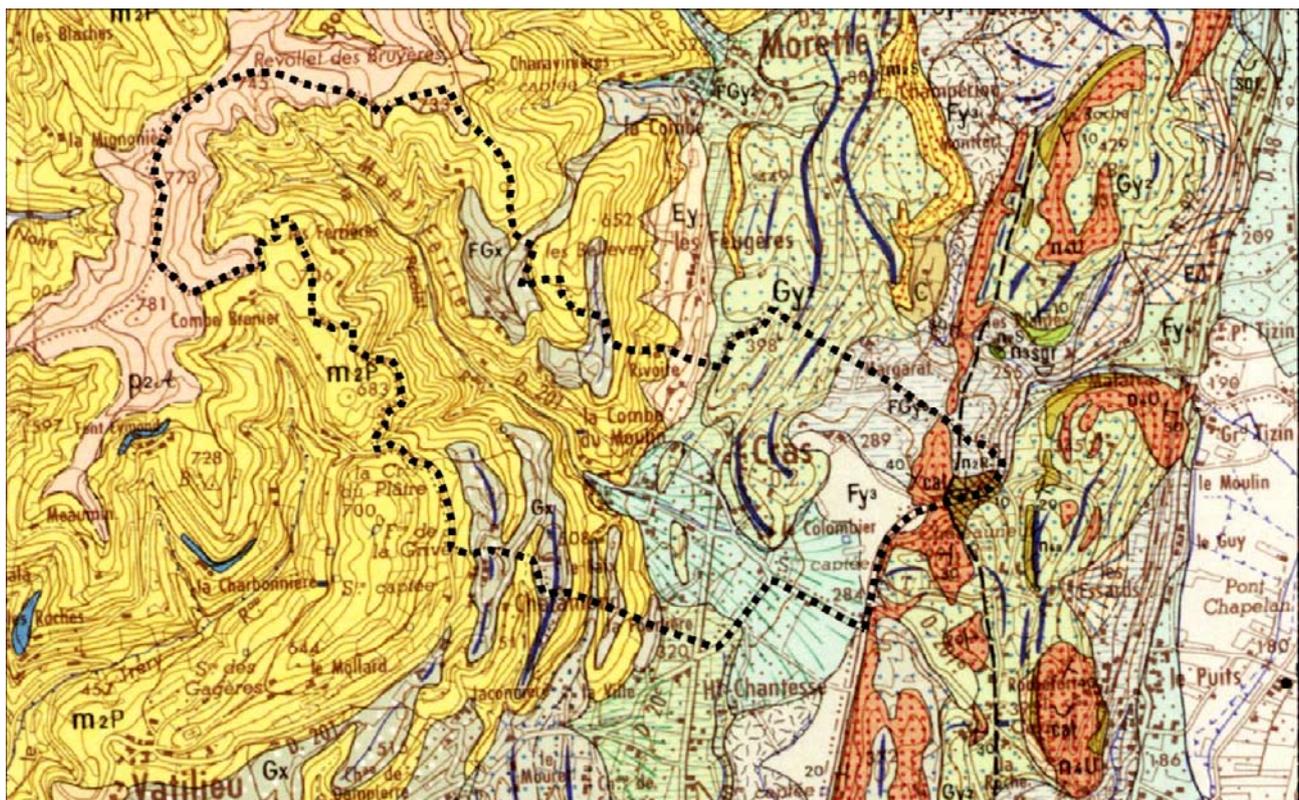
Extrait de la carte géologique au 1/50 000 Grenoble (BRGM, 1978)

Les terrains les plus anciens de la commune sont des calcaires roux du Fontanil (représentés en brun hachuré et notés n₂R, datant de 130-120M.a.²) affleurant à l'extrémité est de la commune dans les gorges de Chateauneuf. Ils sont délimités à

l'ouest par la faille dite de Chapuisières, qui les met à hauteur des calcaires plus jeunes de l'Urgonien (rose à points rouges, n₄U, 120-110M.a.) qui forment le sommet de Roche Corbière.

Les terrains des coteaux du Mont Ferrier sont des conglomérats molassiques du Miocène moyen (jaune vif, m_{2p}, 15 à 10M.a.). Il s'agit de molasses sableuses grises clair à jaunes à galets décimétriques. La stratification est en lentilles entrecroisées qui peuvent être de taille réduite (décamétrique, voire métrique), elle est typique des formations alluviales ; il s'agit là des premiers débris de la jeune chaîne alpine, apportés par les torrents et rivières de l'époque.

Au sommet de cette formation, on trouve les cailloutis de Chambaran (rose saumon, p_{2.4}, 5-2M.a.) d'origine controversée, issus soit de l'altération de la formation précédente, soit de dépôts périglaciaires de type sandur, qui garnissent le sommet de la commune au-dessus de 700m d'altitude environ.

- des moraines glaciaires (blanc à points verts, les lignes bleues soulignent les crêtes morainiques, G_{y2}) qui forment les terrasses et coteaux peu pentus entre le chef-lieu et Morette, et pointent parfois à travers le cône de déjection de la Pérolat (cf. plus bas),
- des alluvions fluvio-glaciaires à galets (blanc à tirets verts, FG_x et FG_y) originaires de dépôts latéraux du glacier de l'Isère et qui forment les terrains au nord du Marais, et quelques couvertures localisées vers le Mont-Ferrier,
- des alluvions plus récentes dans le Marais (blanc, F_{y3}),
- le cône de déjections de la Pérolat (turquoise à traits verts, non noté).
