Chemin des Etangs

glissement de terrain aval

- diagnostic géotechnique -

commune de **Cras (38)**

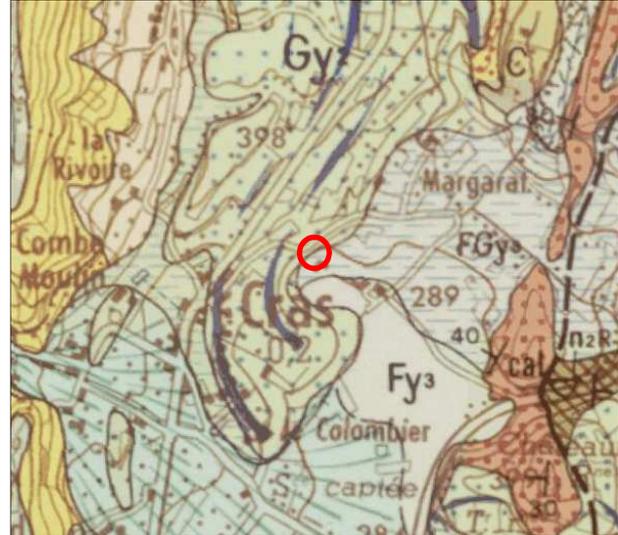
Compte tenu des reconnaissances et observations réalisées et de la feuille géologique, le site se trouve au bas du versant Est d'un vaste vallum morainique würmien (G_{y2} dit « moraines de Cras-Morette ») bordé par des alluvions fluvio-glaciaires (FG_{y3}) et reposant probablement sur le substratum de formations molassiques gréseuses et conglomératiques (m_{2S} et m_{2P}). On a à l'échelle du projet :

- **sol 0** : sur qqs dm, les remblais routiers de graves sableuses de construction de la route,
- **sol 1** : sur une épaisseur métrique, des graves sableuses, galets et limons correspondant à l'altération (gel-dégel et infiltration d'eau) et au remaniement des dépôts morainiques sains sous-jacents,
- **sol 2** : sur plusieurs dizaines de mètres d'épaisseur, des moraines compactes formées de graves sableuses et galets parfois cimentées noyant des blocs épars arrachés au substratum molassique (conglomérats et molasse sablo-gréseuse).

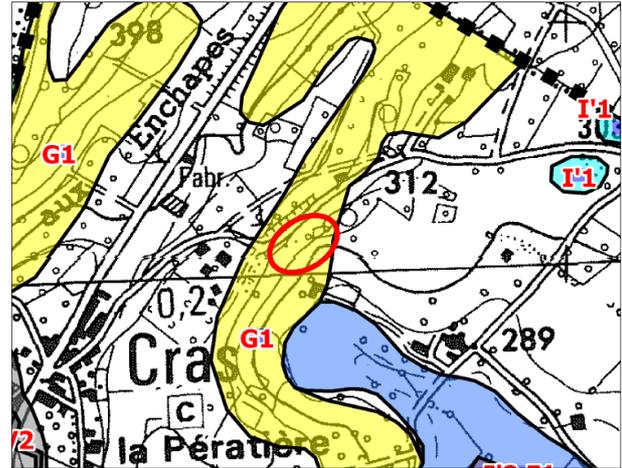
A noter qu'il existe un réseau AEP sous voirie.
Le PLU communal présente une carte des aléas de 2012 (cf. extrait →) situant la zone d'étude en zone **G1** (aléa faible de glissement de terrain). Par ailleurs, les autres risques naturels répertoriés correspondent au séisme (zone 3/5 modéré), au risque de gonflement-retrait des argiles (exposition faible 1/3) et au gaz radon (potentiel radon faible 1/3).

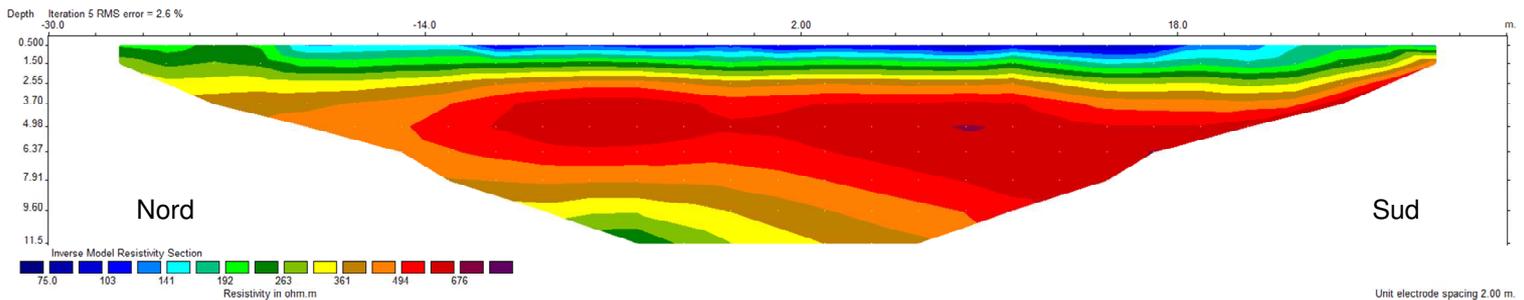
• PE1

réalisé le long du chemin d'exploitation sur une longueur de 62 m, du Sud vers le Nord, il donne une image du sous-sol en terme de résistivité électrique sur les 12 premiers mètres et met en évidence :

- une frange de résistivité moyenne (70 à 140 Ω .m, teintes bleues) correspondant aux matériaux remaniés de sables limoneux (sol 1) sur une épaisseur métrique,
- puis un horizon plus homogène de résistivité accrue (150 à 500 Ω .m, teintes vertes à rouge) correspondant aux moraines saines (sol 2).

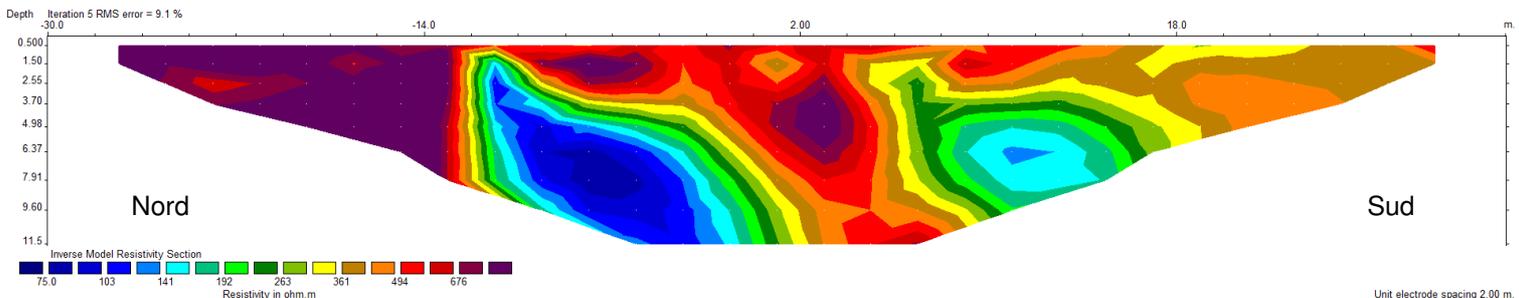
• PE2

réalisé en bordure aval du chemin des Etangs sur une longueur de 62 m, du Sud vers le Nord, il donne une image du sous-sol en terme de résistivité électrique sur les 12 premiers mètres et met en évidence :

- sur toute l'épaisseur reconnue, des poches de résistivités moyennes à fortes (70 à >500 Ω .m, teintes bleues à violette) correspondant à des faciès hétérogènes au sein des moraines (sol 2),
- les fortes résistivités côté Nord semblent résulter de la présence de la glissière de sécurité métallique perturbant la mesure et générant une anomalie.

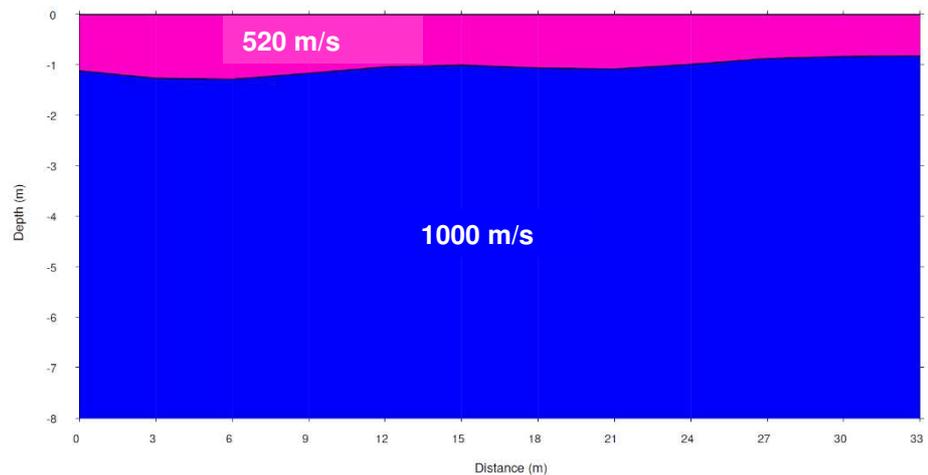
Profil sismique PS1

réalisé en bord aval du chemin des Etangs du Sud au Nord sur une longueur de 33 m, il met en évidence un bicouche avec :

- 520 m/s : sol 1 sur une épaisseur de \approx 1 m,
- 1000 m/s : substratum sismique correspondant au sol 2.

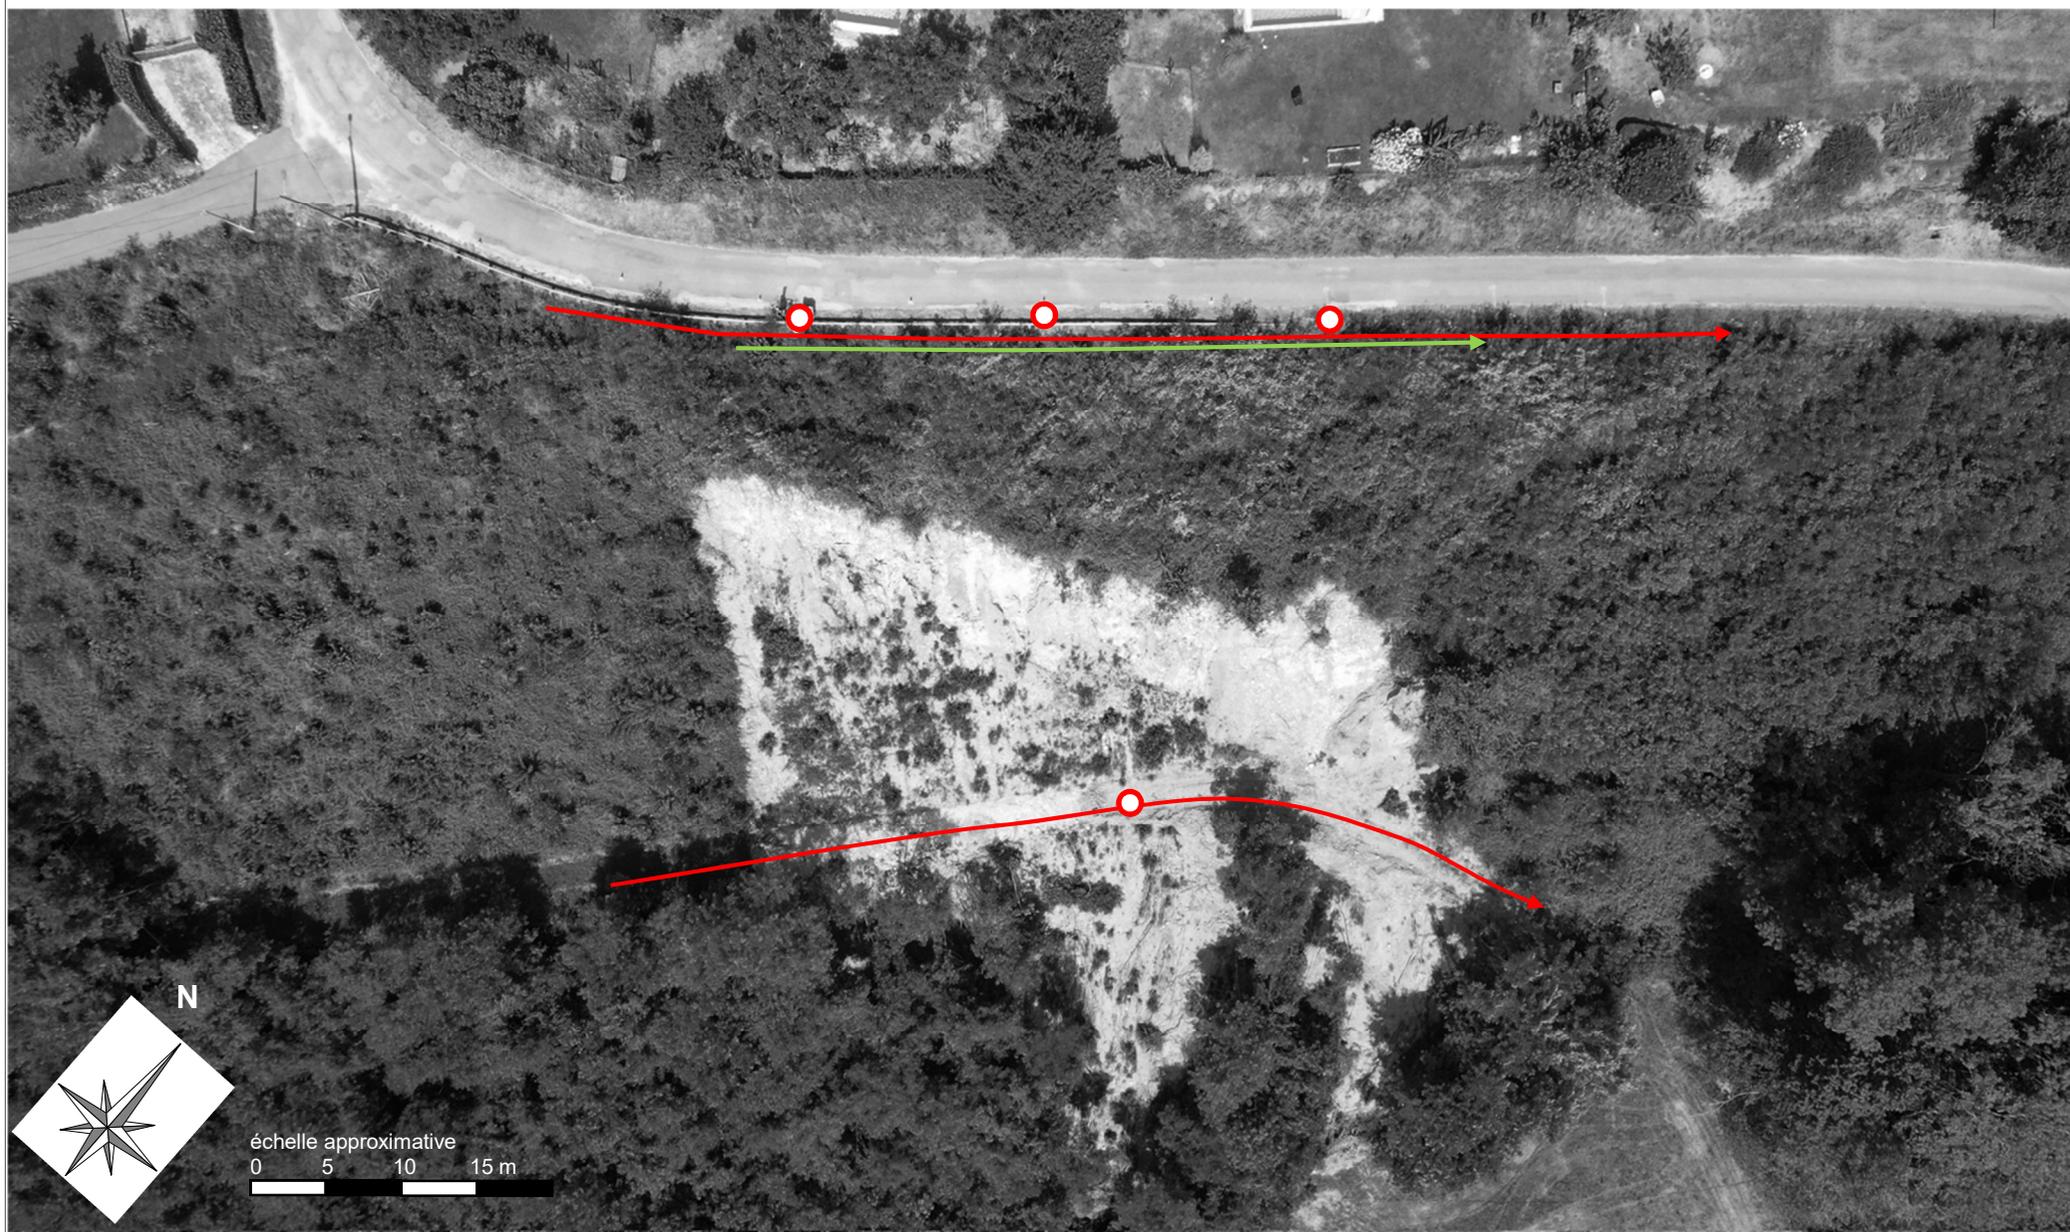
Schéma d'implantation des reconnaissances

PE1 et PE2

PS1

Pdy1 à Pdy4

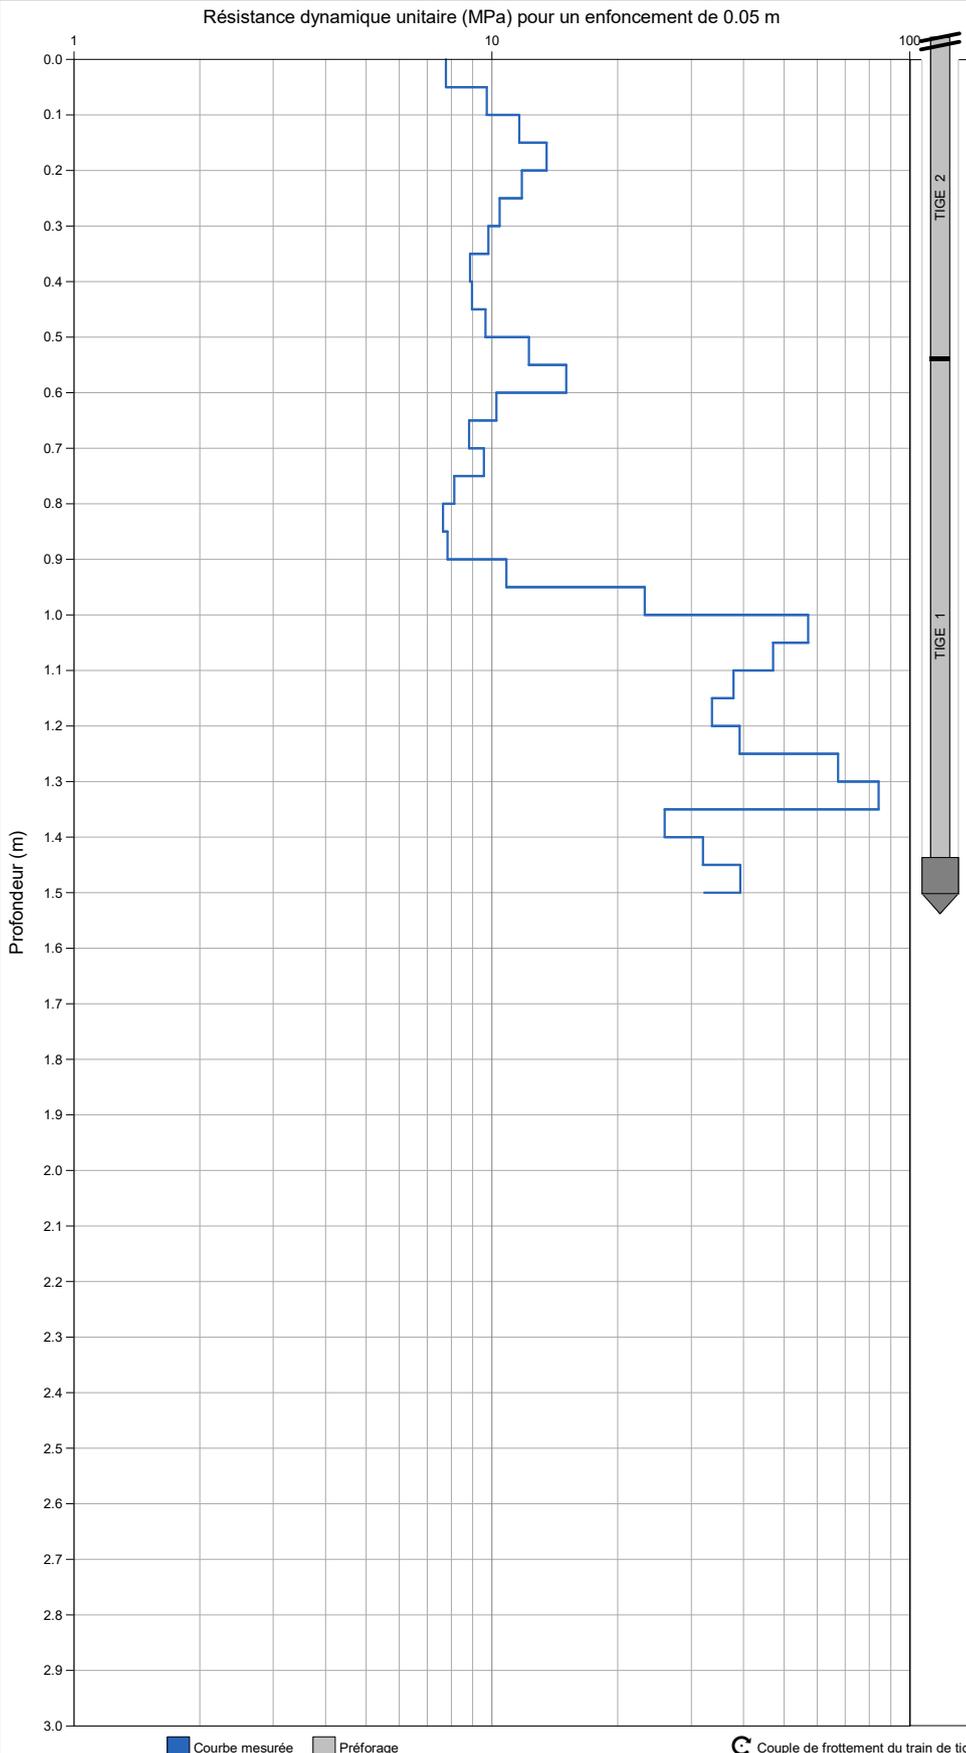
Essai : Pdy1

Type d'ouvrage : Non défini
 Réalisé le : 05/08/2024 à 13h09
 GPS : 45.2707000000 , 5.4541783333
 Altitude : 324.1 m

Profondeur visée : 0.000 m
 Profondeur atteinte : 1.538 m
 Préforage : 0.000 m
 Nombre de coups : 186

réalisé en contrebas de la route sur le chemin traversant l'arrachement, il rencontre :

- 0,00 à 1,00 m/T.N. : sols compacts ($q_d \approx 10$ MPa) et caillouteux correspondant au sol 1,
- 1,00 à 1,50 m/T.N. : accroissement marqué de la résistance de pointe ($q_d > 30$ MPa) jusqu'au refus dans le sol 2,
- aucun niveau d'eau n'a été intercepté au moment des reconnaissances (05/08/2024).

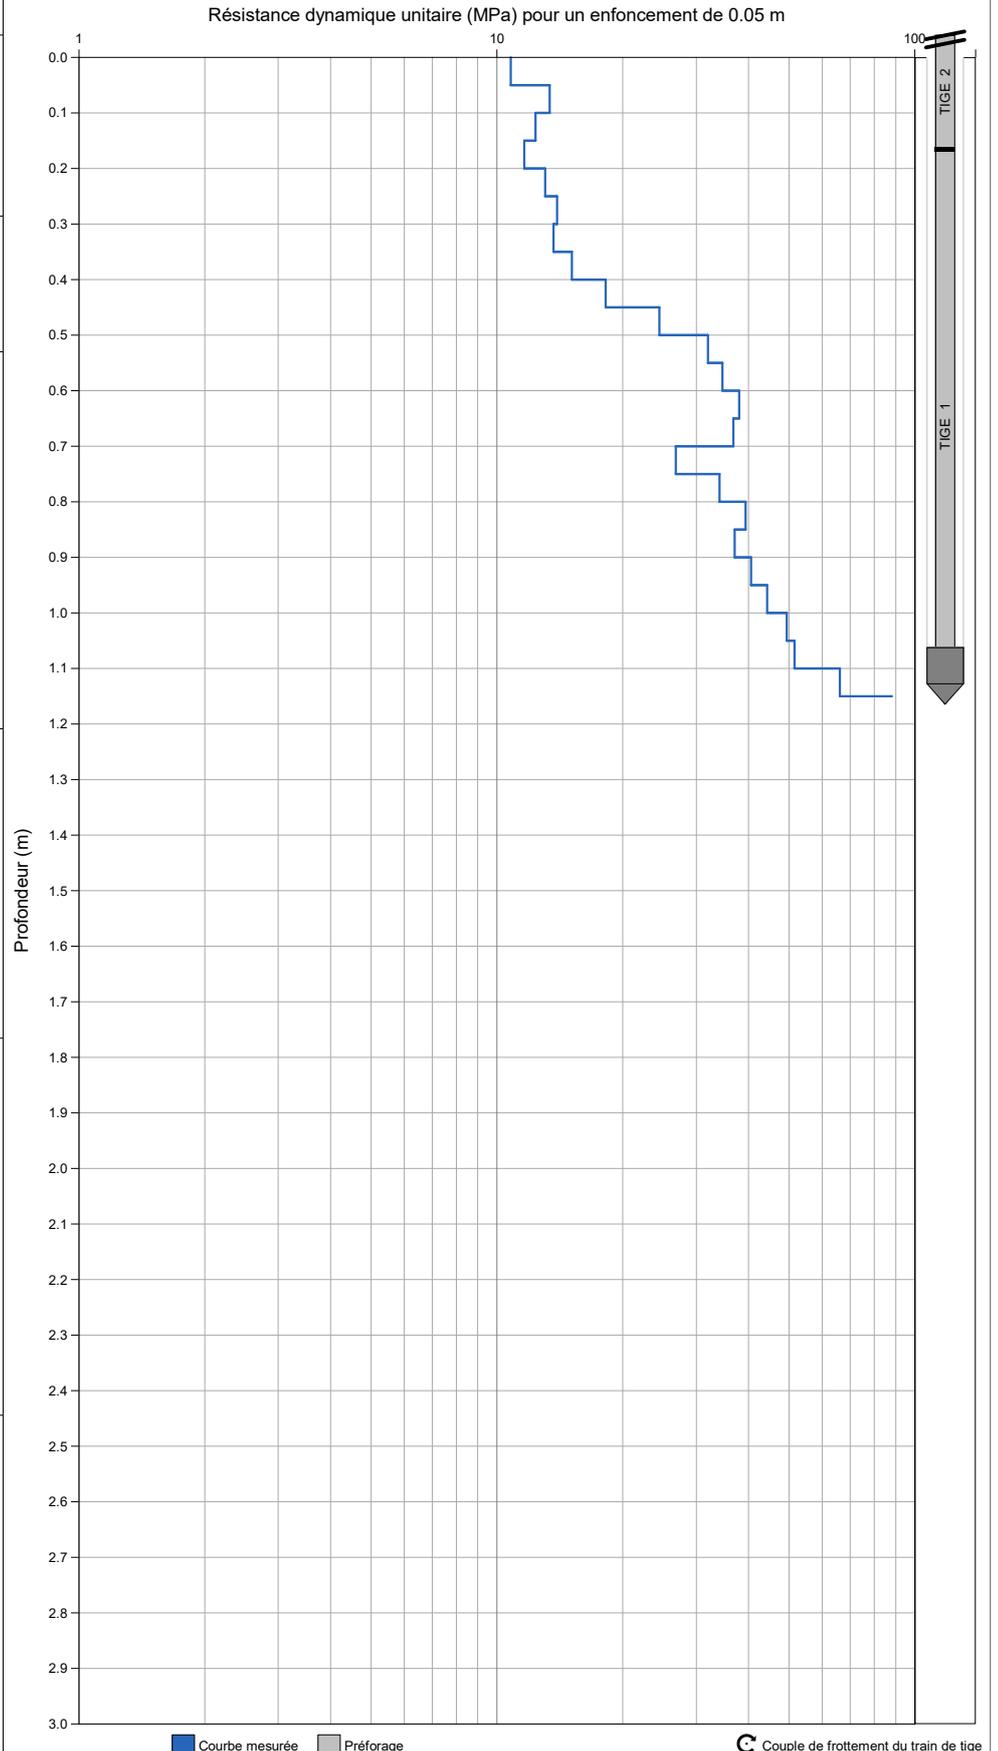
Essai : Pdy2

Type d'ouvrage : Non défini
 Réalisé le : 05/08/2024 à 12h40
 GPS : 45.2705483333 , 5.4539150000
 Altitude : 329.8 m

Profondeur visée : 0.000 m
 Profondeur atteinte : 1.164 m
 Préforage : 0.000 m
 Nombre de coups : 182

réalisés le long du bord aval de la route, ils rencontrent :

- 0,00 à 0,40/0,90/1,60 m/T.N. : sols compacts ($q_d \approx 10$ MPa) et caillouteux (sol 1),
- 0,40 à 1,20/1,70/2,50 m/T.N. : accroissement marqué de la résistance de pointe ($q_d > 30$ MPa) jusqu'au refus dans le sol 2,
- aucun niveau d'eau n'a été intercepté au moment des reconnaissances (05/08/2024).

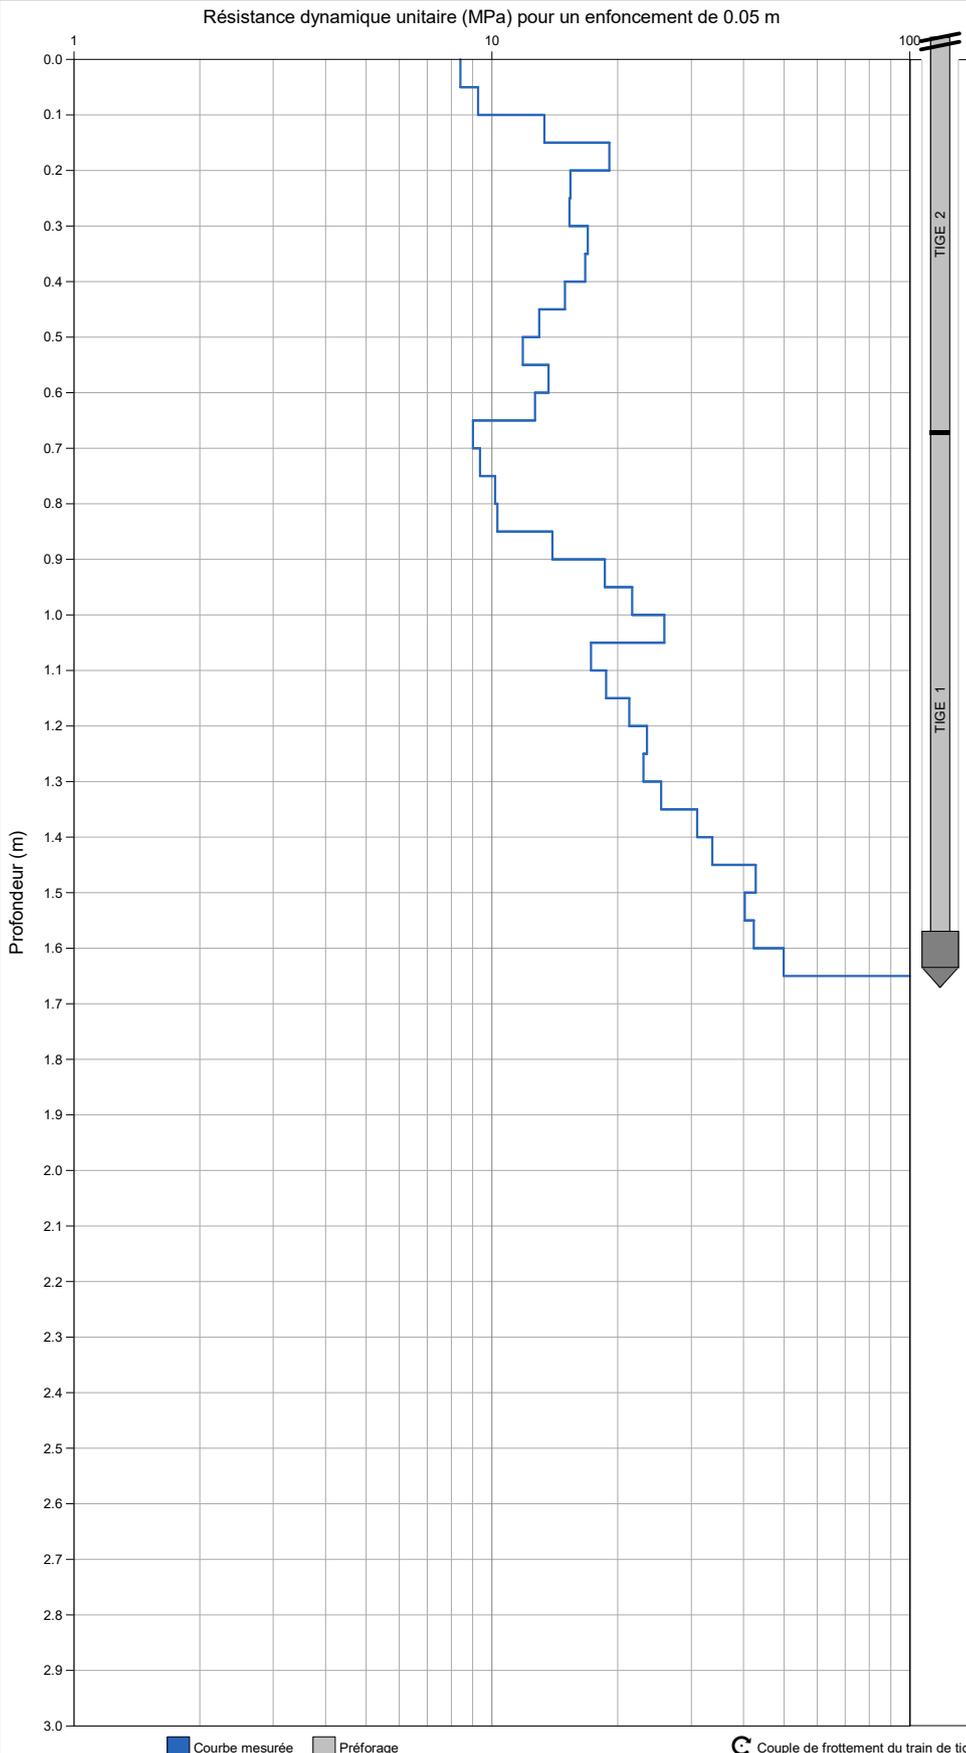
Essai : Pdy3

Type d'ouvrage : Non défini
 Réalisé le : 05/08/2024 à 12h07
 GPS : 45.2705033333 , 5.4537616667
 Altitude : 339.9 m

Profondeur visée : 0.000 m
 Profondeur atteinte : 1.671 m
 Préforage : 0.000 m
 Nombre de coups : 187

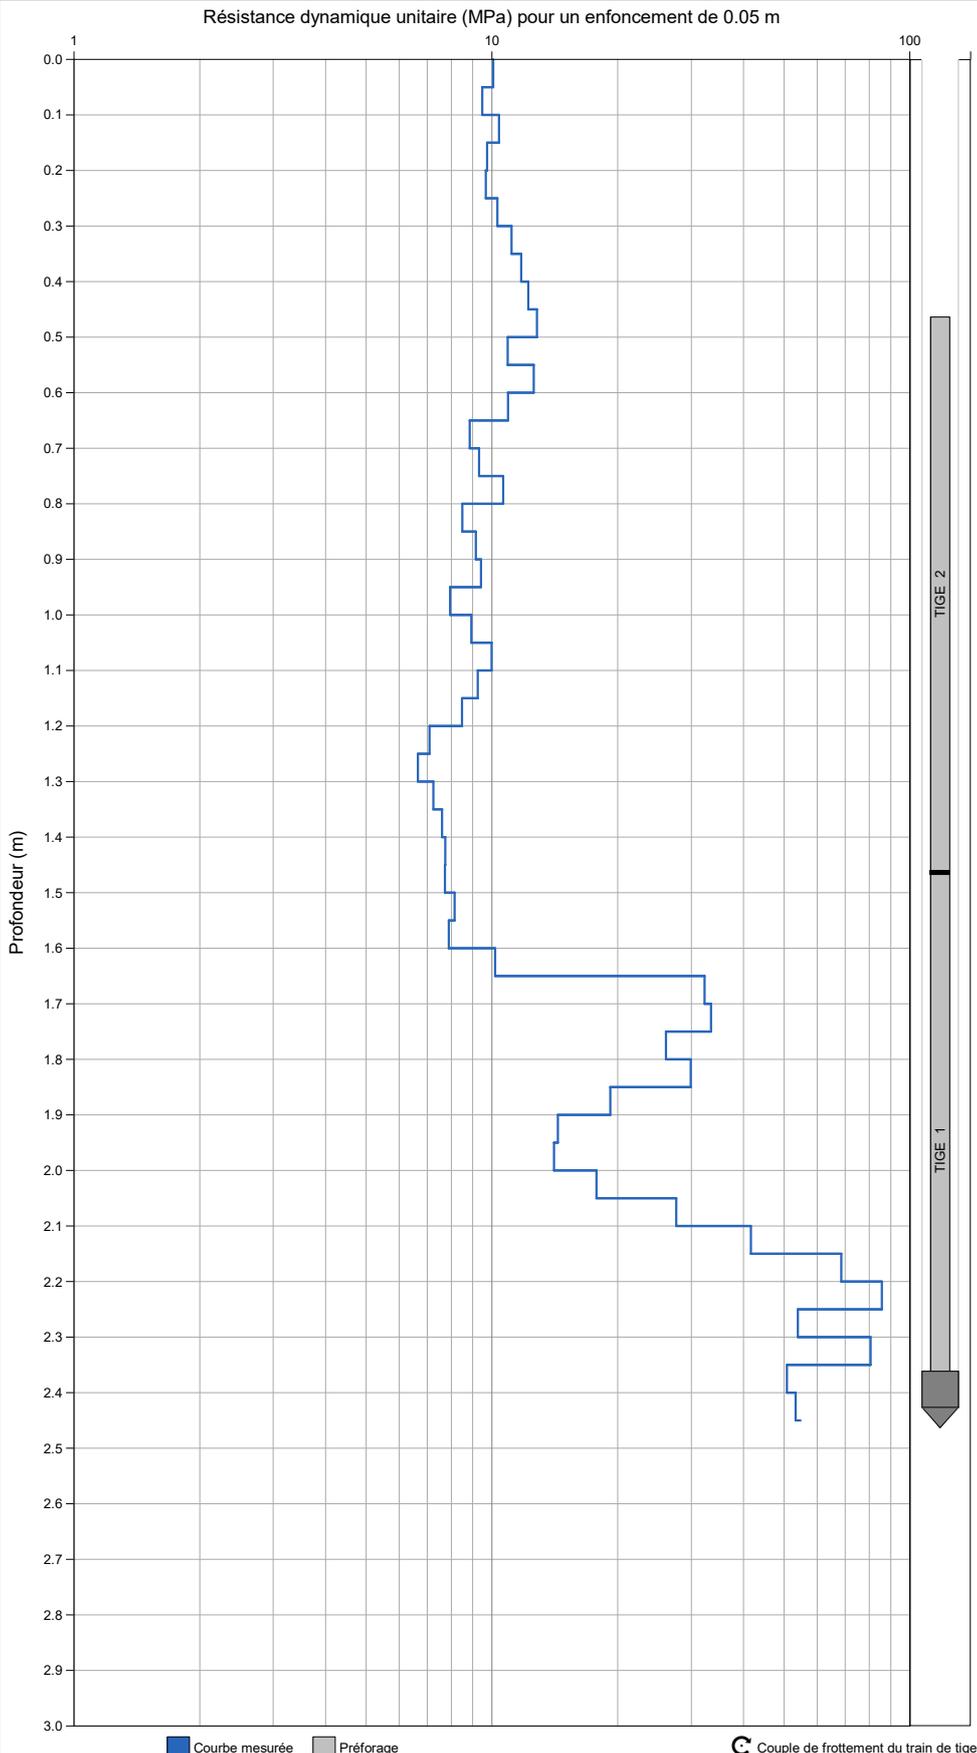
Essai : Pdy4

Type d'ouvrage : Non défini
 Réalisé le : 05/08/2024 à 11h09
 GPS : 45.2704433333 , 5.4542766667
 Altitude : 323.8 m

Profondeur visée : 0.000 m
 Profondeur atteinte : 2.463 m
 Préforage : 0.000 m
 Nombre de coups : 255
